# Recuperación morfológica de la vieja cantera La Fiscala, en Usme,

### Morphological recovery of the old quarry La Fiscala in Usme, Bogotá

Héctor Parra Ferro

Ingeciencias S.A. (hparra@ingeciencias.com)

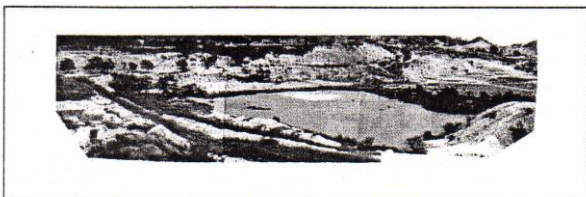
Figura 1: La Fiscala, antes año 1990

La planicie de corte de hecho contaba con varios encharcamientos o lagunas en el momento de iniciarse los estudios para su posterior urbanización (ver figura 1). Se identificaron dos grandes cárcavas que cruzaban el predio por su parte central de oriente a occidente las cuales habían sido formadas por un curso de agua cuya pequeña cuenca no ameritaba que se calificara de quebrada. Por otra parte en el extremo sur del predio, se ubica la Quebrada Chiguaza cuyas avenidas y cuenca si ameritaban un estudio de tipo hidrológico e hidráulico, aspectos que fueron cubiertos por la Empresa de Acueducto de Bogotá con la compañía Gómez Cajiao y Asoc, cuyo resultado fue la canalización de la quebrada y la construcción de un gran box culvert que cruza la Avenida Caracas frente al predio.

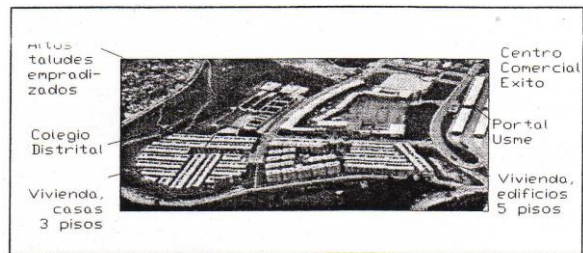
Figura 2: La Fiscala, después año 2009

Para analizar el segundo factor se hicieron las mediciones de sales en disolución, cuyo resultado fue una alta dispersividad (ver figura 4), y explicó en gran medida la intensidad tan alta de la erodabilidad de los materiales. La solución para este último factor radica en proteger las superficies de suelos y rocas mediante empradizados que evitaren el contacto directo con el agua, solución que después de varios años ha resultado efectiva y sostenible. (ver figuras 2 y 6)

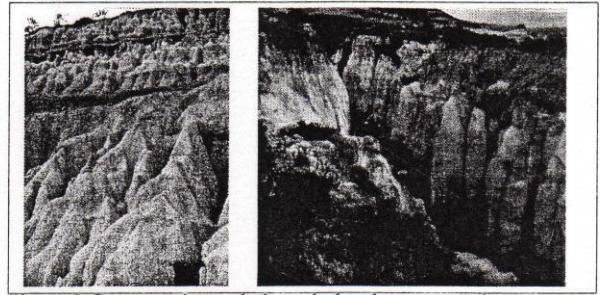
Figura 3 Carcavamiento de los taludes de corte, y cárcava central, año 1990

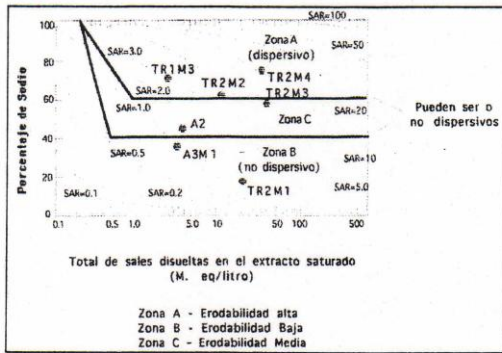
Figura 4: Diagrama de dispersividad de Sherard

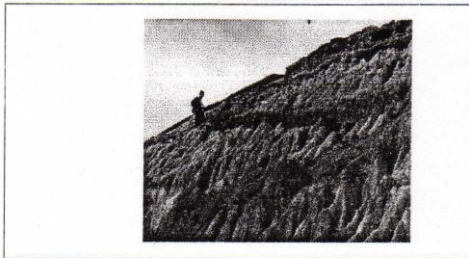
Tanto el abarrancamiento por erosión o carcavamientos por erosión que presentaban los taludes altos, como parte del terreno central, cruzado por las cárcavas fueron objeto de análisis, por la forma tan intensa que se presentaba el fenómeno. Se analizaron los principales factores que desencadenaron procesos erosivos intensos, los cuales se resumen en:

Figura 5: Cárcavamiento de Taludes de corte. 1990

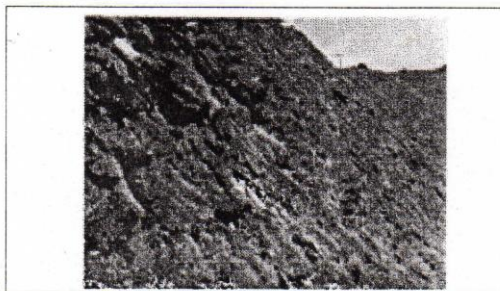
Figura 6: Empradizados, Taludes altos.
